Escenografía medieval para un alojamiento turístico: el Parador Nacional de Sigüenza (Guadalajara)

M^a José Rodríguez Pérez

Resumen: El parador de Sigüenza es uno de los establecimientos más emblemáticos de la Red de Paradores, al que desde su creación le ha perseguido una cierta polémica en relación a la intervención patrimonial que sufrió el monumento en la rehabilitación hotelera. Este artículo pretende desvelar cuáles fueron las claves de aquella intervención, los criterios patrimoniales empleados, su gestación y resultado final, que aunque aparentemente se manifiesten nítidos en la obra, esconde un complejo proceso en el que colaboraron conjuntamente varias Administraciones.

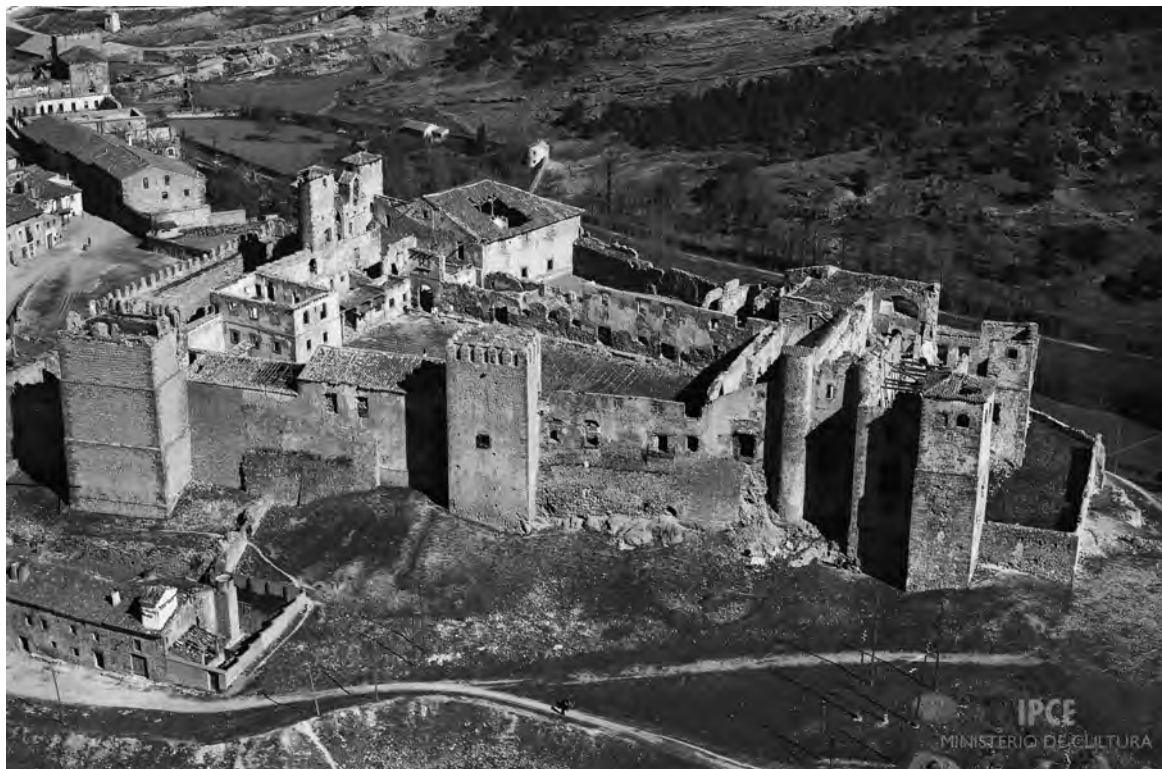
Figura 1. Fotografía aérea del castillo (ca. 1960-1970) [Instituto del Patrimonio Cultural de España (IPCE)].

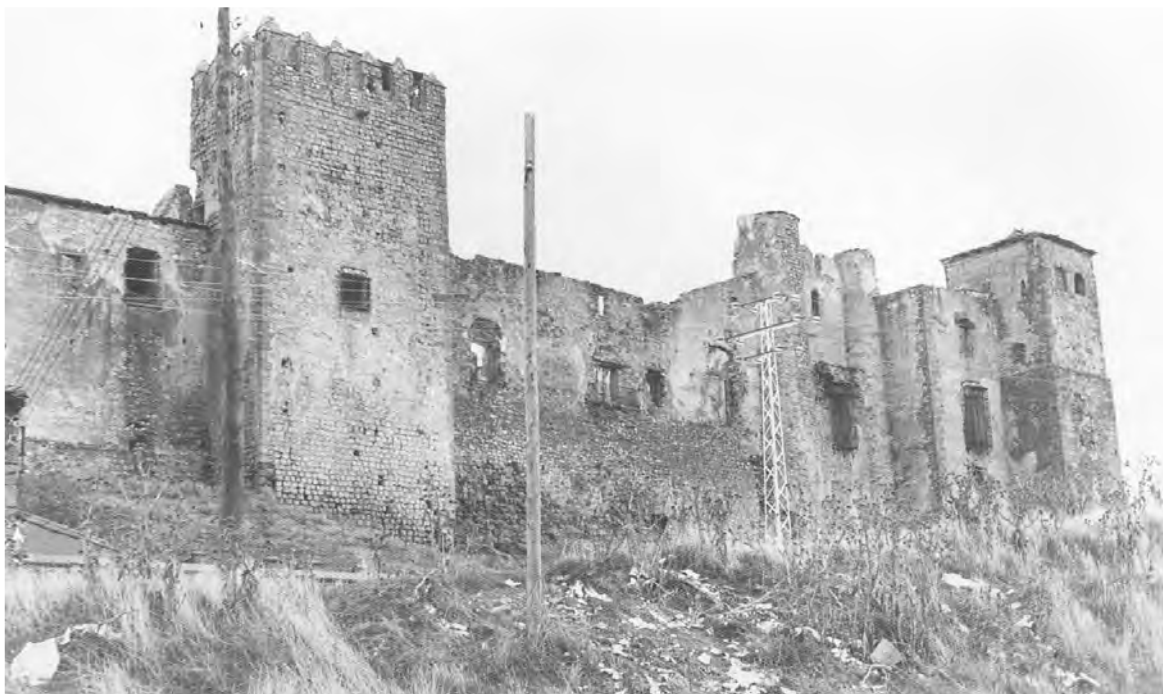
Figura 2. Lateral occidental del castillo con numerosos huecos en fachada (ca. 1969)
[Archivo del Instituto de Turismo de España (AITE)].

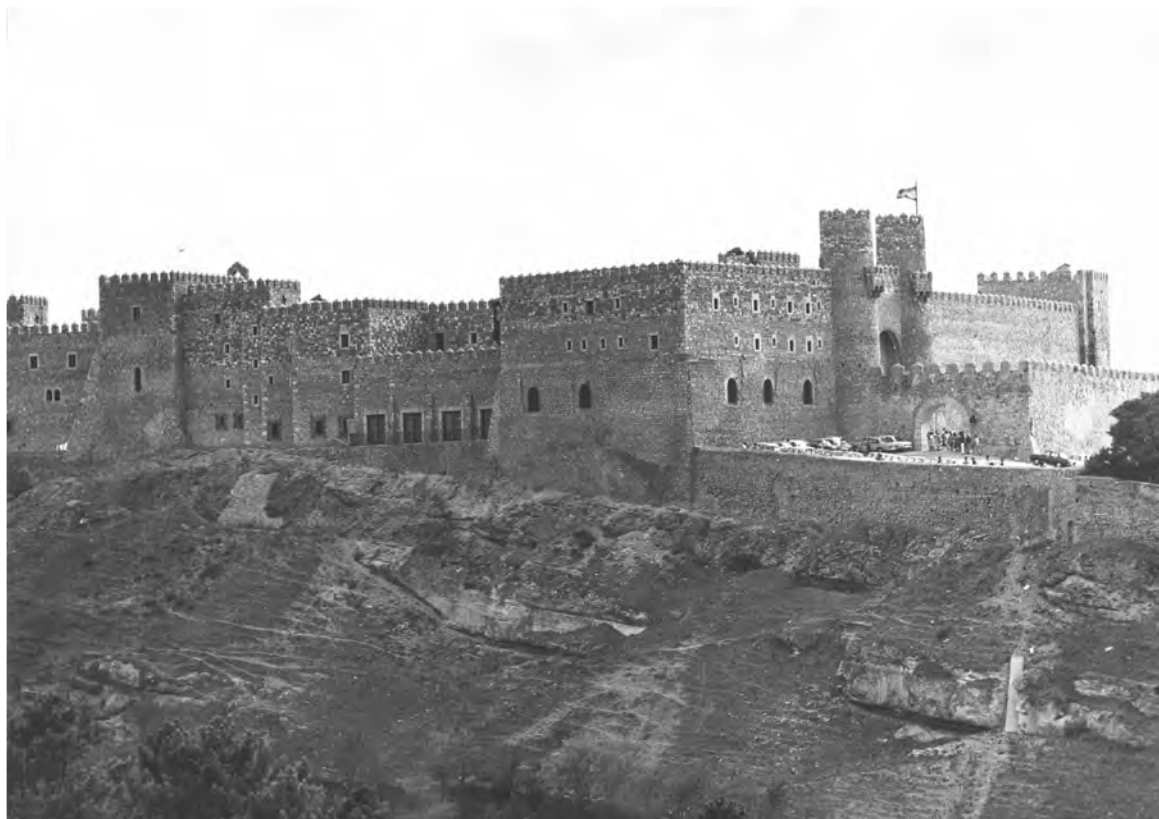
Figura 7. Solución final ejecutada en el alzado oriental, en el que se eliminó la cubierta a cuatro aguas del volumen del extremo noreste, que fue íntegramente respetado y se remató su coronación con almenas. Este cuerpo suplió, de forma improvisada, la deseada torre de esquina (ca. 1976) [AITE].

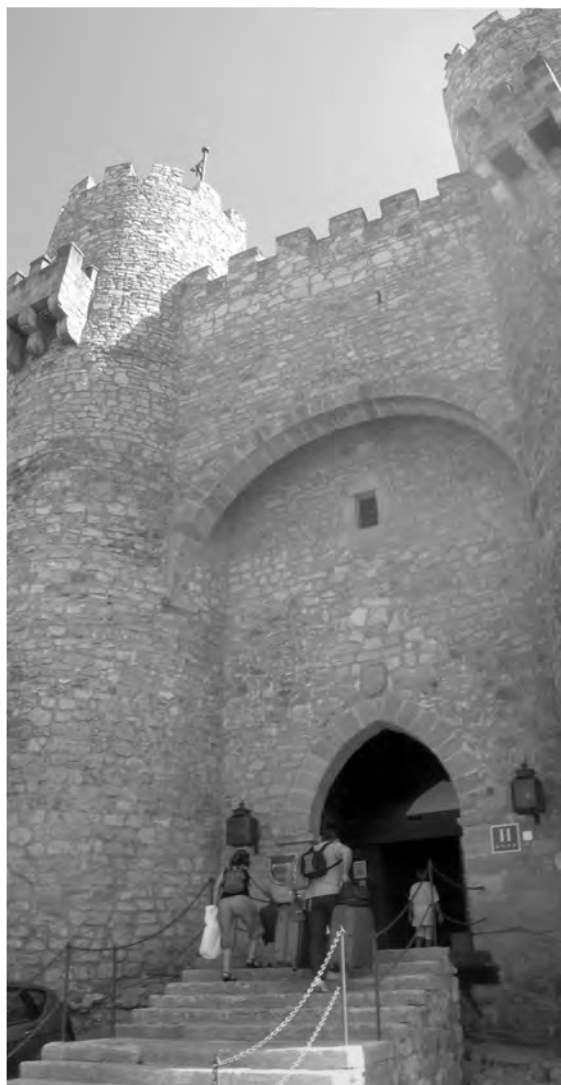
Figura 9. Puerta principal de acceso al parador, situada al norte (fotografía de la autora).

La barbacana sur convertida en corral fue demolida al ser considerada inapropiada para la nueva configuración *guerrera* del edificio, sin embargo, la barbacana norte se respetó por decisión del arquitecto interviniente, frente a las ideas previas que se tenían de estudiar su posible demolición para reutilizar el material resultante de su desmontaje en la reconstrucción del resto del inmueble, [Layna, 1959: 21], y se liberó de las viviendas que habían aprovechado sus muros para economizar la construcción, al situarse en su interior. Sin embargo, el uso hotelero hizo que la barbacana perdiera su carácter defensivo, para dejar de ser un fondo de saco y permitir la entrada y salida de vehículos hasta la puerta del establecimiento hotelero, donde poder descargar cómodamente las maletas.

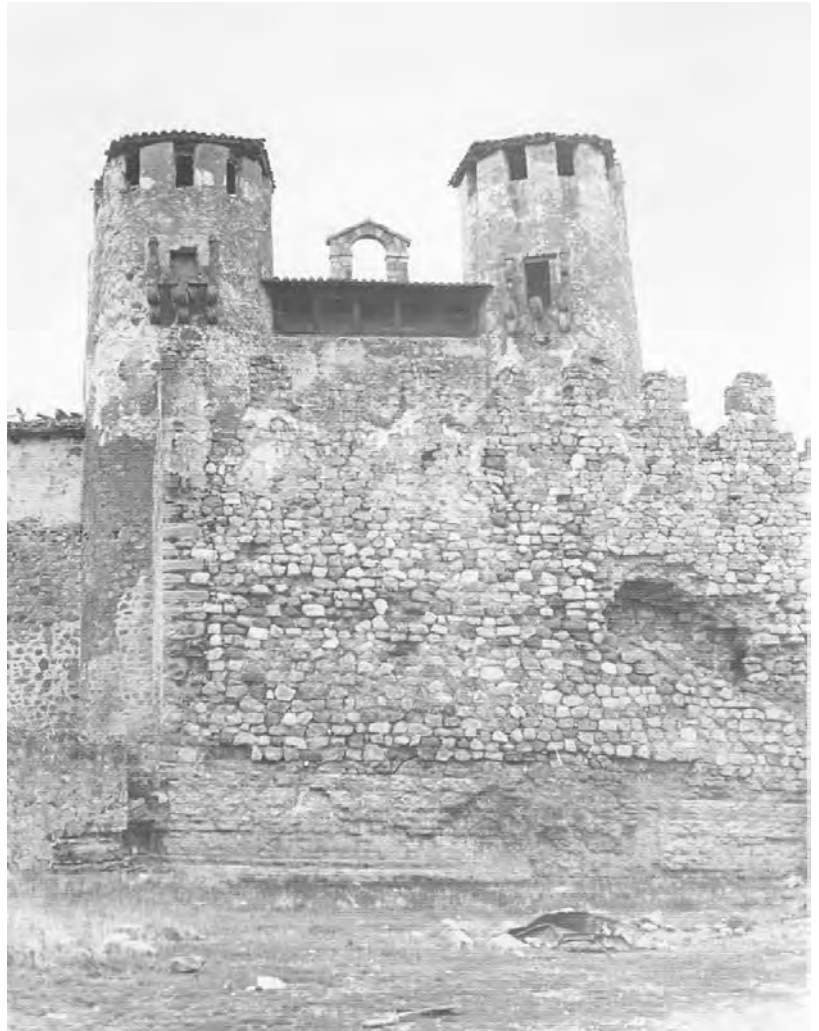
Figura 10. Fachada norte con la barbacana (ca. 1969) [IAITE].

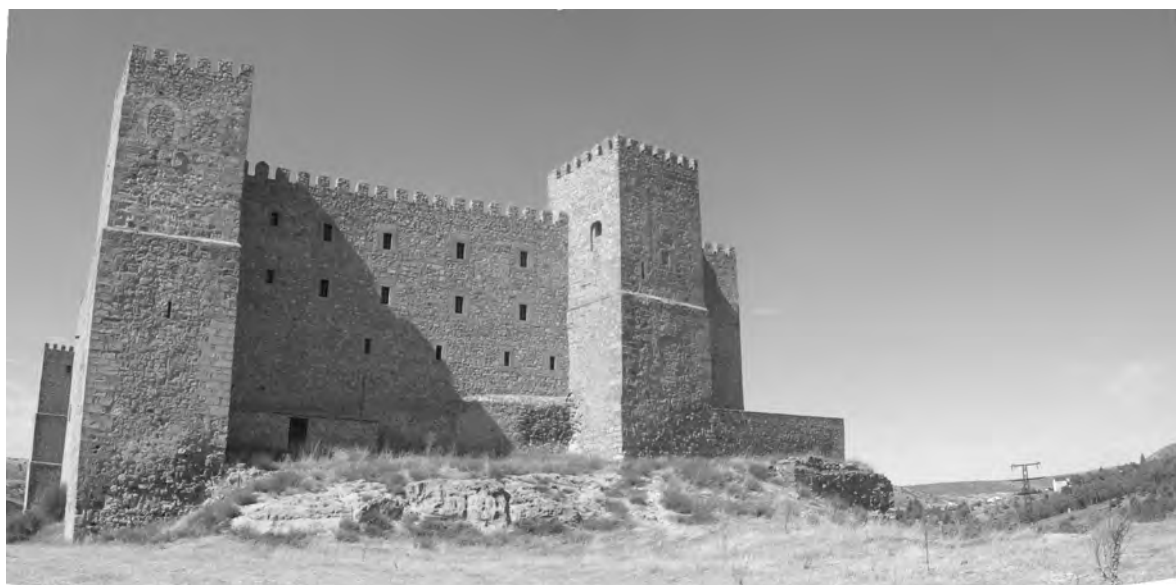
Figura 12. Fachada sur del castillo, en la que se aprecian huecos cegados (Fotografía de la autora).

La operación se completaba con el tapiado de huecos de gran formato que desvirtuaban el carácter defensivo exterior, especialmente ostensible en la zona meridional de la fortaleza que había sido transformada en residencia episcopal, con balcones que poseyeron rejas de hierro forjado en tiempos del obispo Díaz de la Guerra [LAYNA, 1959: 18]. La iluminación del

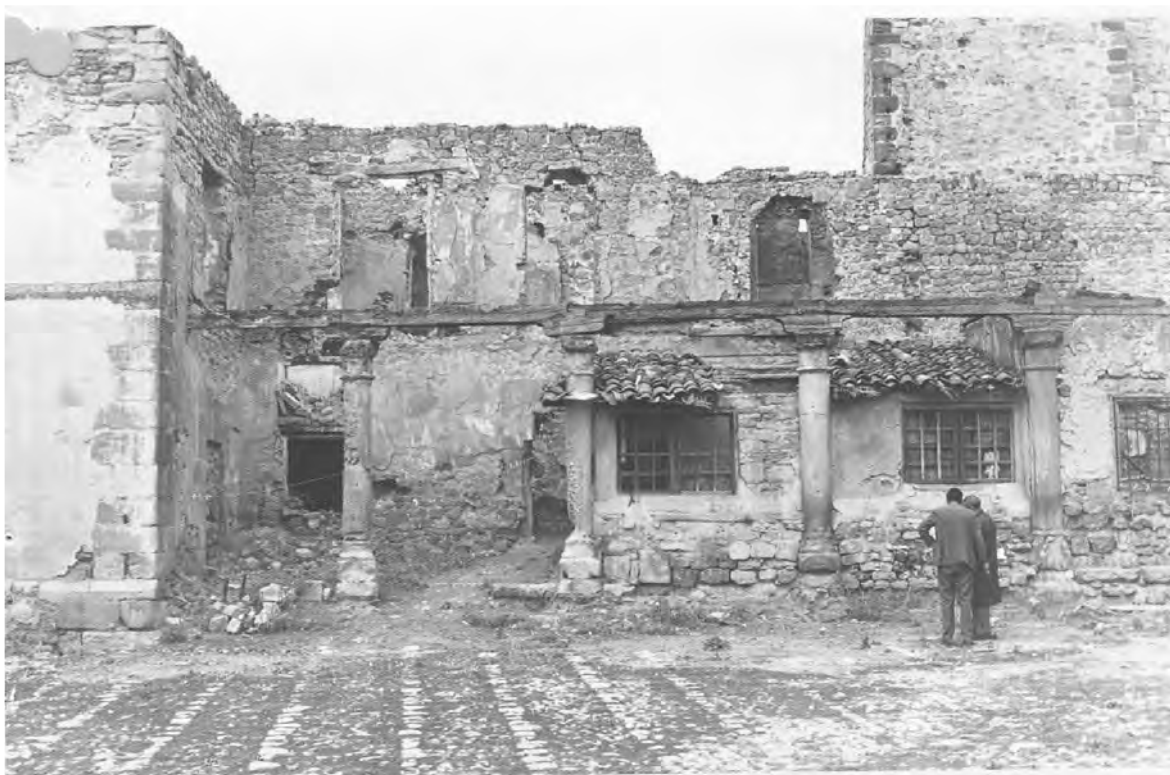
Figura 13. Patio de armas del castillo de Sigüenza (ca. 1969) [AITE].

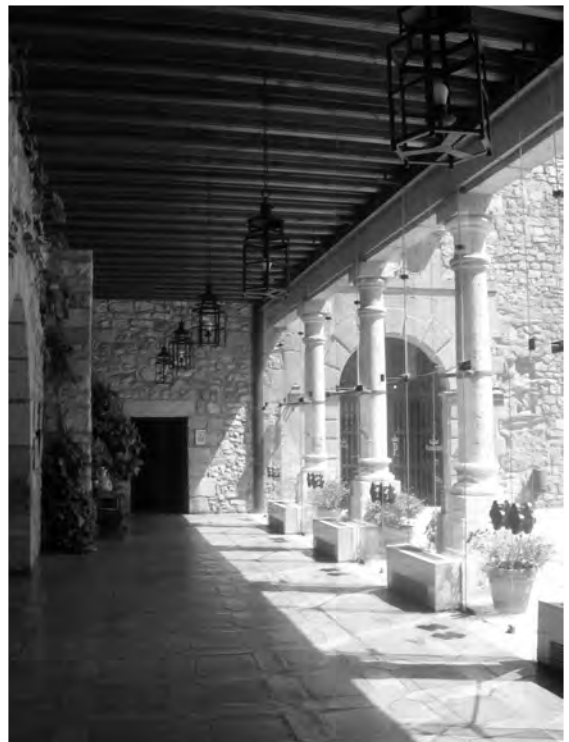
Figura 14. Zaguán del vestíbulo (Fotografía de la autora).

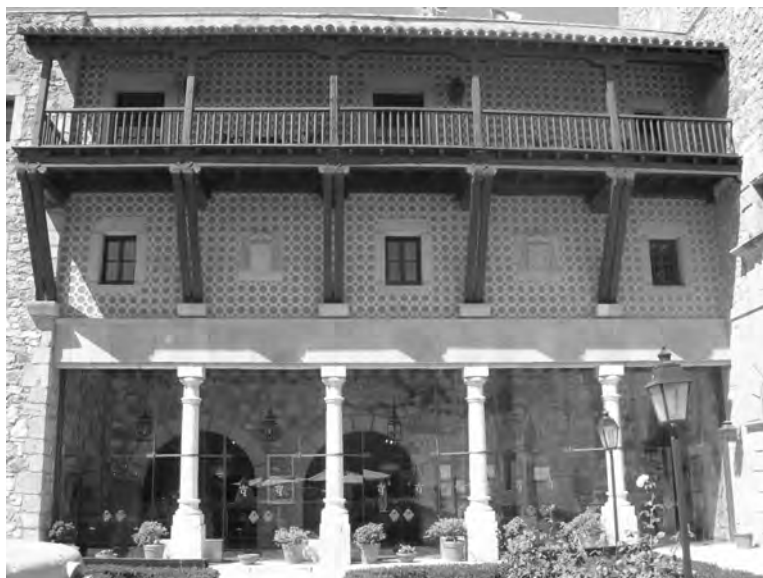
Figura 15. Solana sobre jabalcones en muro interior norte, decorado con esgrafiados (fotografía de la autora).

anterioridad en otros paradores de tipo castillo,⁶ como eran las solanas de madera adosadas a los muros ciegos de mampostería que se sujetaban con ostensibles jabalcones para configurar las terrazas de las mejores habitaciones, o arcos diafragma que estructuraban naves diáfanas en las crujías donde disponer los salones de banquetes o simplemente el comedor de diario del establecimiento.

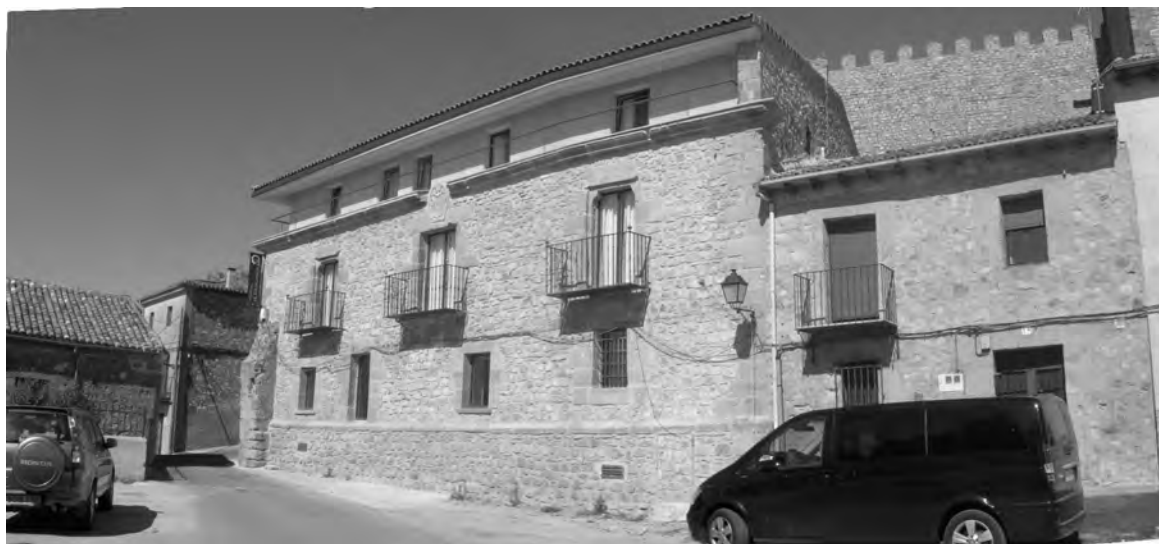
Figura 16. Vivienda situada en el nº 2 de la calle Castillejo, esquina con la calle Puerta Nueva, situada adyacente al castillo (fotografía de la autora).

Dentro de la planificación de actuaciones en el entorno de la fortaleza, fruto de la obligación impuesta desde Bellas Artes de preservar la casa número 2 existente en la confluencia de las calles Castillejo y Puerta Nueva, el arquitecto señaló las casas que debían ser adquiridas para su demolición y que permitirían recuperar la ronda exterior del castillo,¹³ debido a que dificultaban el giro de los autobuses (PICARDO, 1974).

¹³ Se señaló para la adquisición y demolición: la casa número 18, 19 y 29 de la calle Puerta Nueva y el corral existente en el número 2 de la calle Castillejo. En la operación se veían afectadas ocho viviendas y un corral, de las cuales una de ellas tenía que ser preservada de acuerdo a las prescripciones de Bellas Artes.

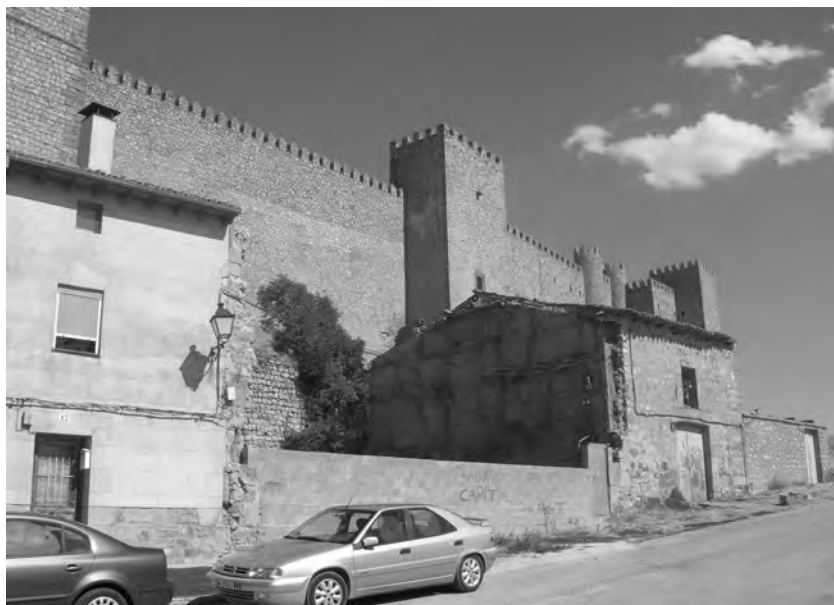
Figura 18. Casas de la calle Puerta Nueva, delante de la muralla occidental (fotografía de la autora).

La actuación de la plaza se vio apoyada por intentos de expropiación de las casas colindantes existentes en la zona occidental y noroccidental que desvirtuaban la silueta del castillo, en consonancia con el criterio de “unidad de estilo” y valoración exclusiva del edificio como objeto aislado.

El estudio urbano se centraba en el cruce de la calle Puerta Nueva con la calle Castillojo, que permitía desde esta última el acceso a la explanada que presidía el acceso principal desde la barbacana. La configuración del exterior del castillo se evaluó en plena fase de obra, entre los
